# 关于地道桥箱体的顶进变形问题

冯生华

**【提要】** 本文对宽度较大的地道桥箱体在顶进过程中发生过大变形和开裂的原因进行了剖析,并对如何防止过大变形的出现提出了建议和措施。

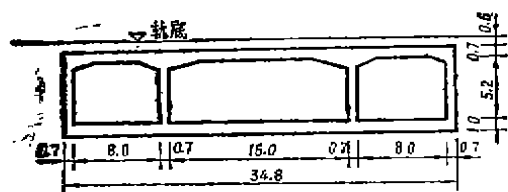
图2 箱形框架断面图

某工程为8—16—8m钢筋混凝土三孔箱涵, 其顶板厚0.7m, 中墙厚0.7m, 边墙厚0.7m。图2为其断面示意图。

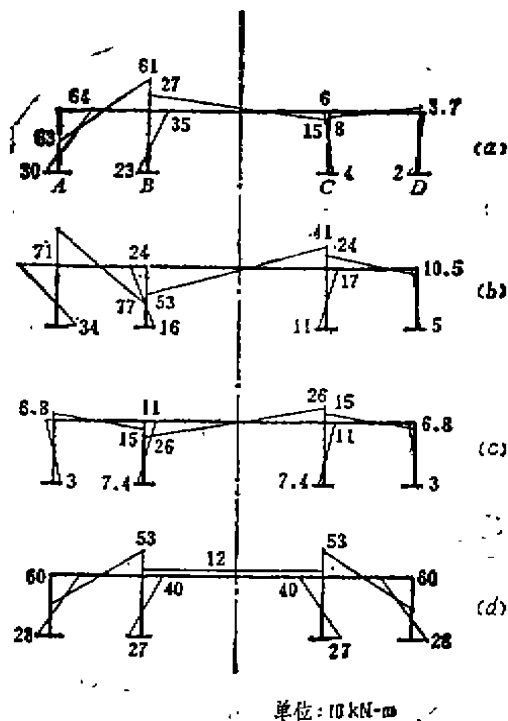
图3 刚架柱脚变形的弯矩图

为便于分析, 将上部结构视为一座三孔刚架, 故顶进中底板的不均匀沉降, 可视作刚架柱脚产生竖向位移, 并以此计算上部结构的内力值。图3为刚架各点有不均匀沉降时的弯矩图。从图中可见此类结构, 如底板产生变形, 对上部结构的影响十分巨大。图中, a为A点沉降1.0cm时产生的结构内力; b为B点沉降1.0cm时产生的结构内力; c为A、B点均沉降1.0cm产生的结构内力; d为A、D点均沉降1.0cm时产生的结构内力。

从图3所示内力图可以看到, 此类刚架, 边孔柱脚的不均匀沉降会产生很大内力。根据计算, 刚架在恒载及铁路活载作用下, 顶板边墩处弯矩在 $+20 \sim -30 \times 10^4 \text{ N} \cdot \text{m}$ 范围内; 顶

板中墩处弯矩最高达 $-160 \times 10^4 \text{ N} \cdot \text{m}$ 。如在顶进施工期间,控制顶进变形产生的内力值不超过结构恒载与活载内力的总和,那么显然,边孔的柱脚不均匀沉降应控制在5mm以内;中孔柱脚不均匀沉降应控制在30mm(一个中墩下沉)或60mm(边孔两个墩均匀下沉)以内。这对于大型箱体的顶进施工来说,这已是十分困难了,而对于箱体结构的承受能力来说,已几乎没有安全储备了。

1. 为控制工程施工质量,建议今后设计中应考虑框架变形的附加内力。并将结构在顶进过程中容许产生的最大变形作为施工荷载列入内力组合中。设计规范应对此作出规定。

2. 一次顶入法有许多优点,而当立交桥涵宽度较宽时,应考虑采用多箱分次顶入法设计方案。减少单箱宽度,避免产生过大的附加内力。

3. 大型箱涵的顶进,应分别对每个柱脚进行顶进变形的观测,及早发现柱脚的相对变形趋势,以便及时分析原因,采取必要的措施。

4. 在坚硬的地基上顶进,不应设置“船头坡”,同时要特别注意严格控制挖土质量。另外,除为纠偏控制高程的特殊需要外,一般不容许有超挖现象发生。
