## 韩桥煤矿- 330 m 水平泵房水泵 水垢产生成因研究\*

**摘要:** 2003年4月, 徐州矿务集团韩桥煤矿- 330 m 水平泵房出现严重的结垢。首先用X-衍射分析仪对水垢成分进行测试, 然后对矿井水的水化学和微生物特征分3个不同时段(2003年4月、2003年10月、2004年4月)采样、测试, 并利用水质模拟软件PHREEQC计算方解石、文石、白云石的饱和指数。通过综合对比分析, 对水泵结垢原因进行了追踪研究。结果表明, 水垢主要成分以碳酸盐垢为主, 微生物主要为球菌和杆菌, 水泵结垢与微生物无直接关系; 矿井停采前, - 330 m 水平水质类型为 $\text{SO}_4\text{-Ca-Mg}$ ,  $\text{SO}_4^{2-}$ 质量浓度高达1 613.90 mg/L, pH = 6.71, 矿井停采后, 2003年4- 10月, - 330 m 东巷水质类型变化为 $\text{SO}_4\text{-HCO}_3\text{-Ca-Mg}$ , 其中 $\text{HCO}_3^-$ 、 $(\text{K}^+ + \text{Na}^+)$ 质量浓度明显上升, pH 值明显上升, 尤其在2003年4月达到最高, 为8.36。2003年10月- 2004年4月, 水质类型又变化为 $\text{SO}_4\text{-Ca-Mg}$ , pH 值下降为6.35~ 7.02。综合分析认为, 矿井地面某造纸厂碱性污水渗漏引起pH 值升高是结垢的主要原因。

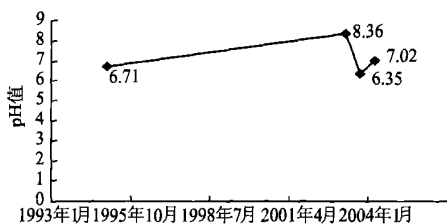
图 1 - 330 m 东巷矿井水 pH 值变化情况

从表 2 可以看到, 矿井停采前后井下涌水水质发生了一些变化。1) 矿井停采前, - 330 m 水平水质类型为  $\text{SO}_4\text{-Ca-Mg}$ ,  $\text{SO}_4^{2-}$  质量浓度高达 1 613.90 mg/L, pH = 6.71, 符合开采太原组煤层矿井水水质的一般特点。2) 矿井停采后, 2003 年 4- 10 月, - 330 m 东巷水质类型变化为  $\text{SO}_4\text{-HCO}_3\text{-Ca-Mg}$ , 其中  $\text{HCO}_3^-$ 、 $(\text{K}^+ + \text{Na}^+)$  质量浓度明显上升, pH 值明显上升, 尤其是 2003 年 4 月达到最高, 为 8.36。2003 年 10 月- 2004 年 4 月, 水质类型又变化为  $\text{SO}_4\text{-Ca-Mg}$ , pH 值下降为 6.35~ 7.02。pH 值的变化过程见图 1。

2) 矿井停采后, - 330 m 水平水质类型发生明显变化, 由  $\text{SO}_4\text{-Ca-Mg}$  变为  $\text{SO}_4\text{-HCO}_3\text{-Ca-Mg}$ , 其中  $\text{HCO}_3^-$ 、 $(\text{K}^+ + \text{Na}^+)$  质量浓度明显上升, 同时, 水的 pH 值明显升高, 2003 年 4 月达到最高, 8.36, 方解石、文石、白云石等矿物处于过饱和状态, 因而产生了结垢。2003 年 10 月- 2004 年 4 月, 水质类型又变为  $\text{SO}_4\text{-Ca-Mg}$ , pH 值下降为 6.35~ 7.02, 没有再出现结垢。

据矿方介绍,2003年1月19日,由于地面中央排洪道堵塞,地面造纸厂废水连同排到地面的矿井水突入井下-330m三采区,突水量为15.0m<sup>3</sup>/min,持续3h。造纸厂废水呈碱性,pH值较高,因而可以初步确定2003年4月水泵结垢的主要原因与地面造纸厂碱性污水渗漏有关。

- 1) 利用X-衍射分析仪对水垢成分进行测试,韩桥煤矿-330m水泵结垢的成分主要为碳酸盐水垢。
- 2) 通过3个不同时段矿井水的水化学和微生物特征采样、测试,发现矿井停采前后水质有明显变化,并利用水质模拟软件PHREEQC计算了方解石、文石、白云石的饱和指数,对水泵结垢原因进行了研究。
- 3) 水泵结垢与微生物无直接关系,通过综合分析,地面某造纸厂碱性污水的渗漏是结垢的主要原因。
- 4) 建议结合煤矿地面防治水工程,采取加固、封堵地面塌陷坑等措施,防止造纸废水渗漏。
- 5) 从水污染控制角度出发,建议对造纸企业进行技术改造,提高造纸废水的治理水平。
